**МОНІТОРИНГ НАВКОЛИШНЬОГО СЕРЕДОВИЩА**  
**ГИРЛОВОЇ ЧАСТИНИ РІЧКИ ІНГУЛЕЦЬ ЗА ПЕРІОД**  
**2020 – 2024 РОКИ**

Кваліфікаційна робота (проект)  
на здобуття ступеня вищої освіти «бакалавр»

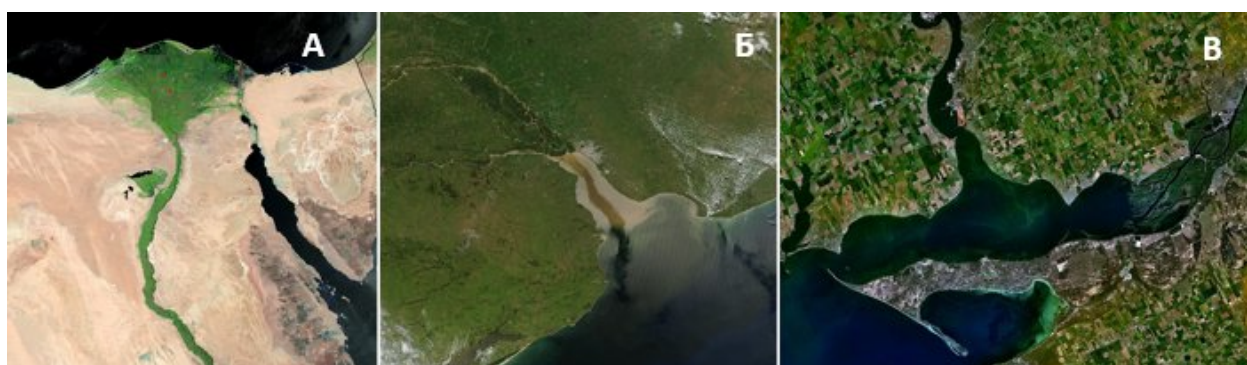
Рисунок 1.1 – Різноманіття гирлових областей в межах Землі: А – дельта Нілу; Б – естуарій Парани; В – Дніпровсько-Бузький лиман. Розроблено на базі ресурсу Google Earth

1) Дельта – це найбільш відомий тип гирла, який утворюється внаслідок накопичення наносів і розгалуження річки на численні рукави. Дельти часто мають трикутну форму, звідки й походить їхня назва. Наприклад, дельта Нілу (Єгипет) – одна з найбільших і найдавніших дельт світу (рис. 1.1 А);

2) Естуарій – це лійкоподібне розширення річки в місці впадіння в море, що утворюється під впливом припливів і відпливів. Естуарії зазвичай мають велику глибину і високу солоність води. Наприклад, естуарій річки Темзи (Англія) – один з найбільших естуаріїв Європи (рис. 1.1 Б);

3) Лиман – це затоплена річкова долина, що перетворилася на мілку затоку. Лимани часто утворюються в результаті підняття рівня моря або опускання суші. Наприклад, Дніпровсько-Бузький лиман (Україна) – один з найбільших лиманів Європи (рис. 1.1 В);

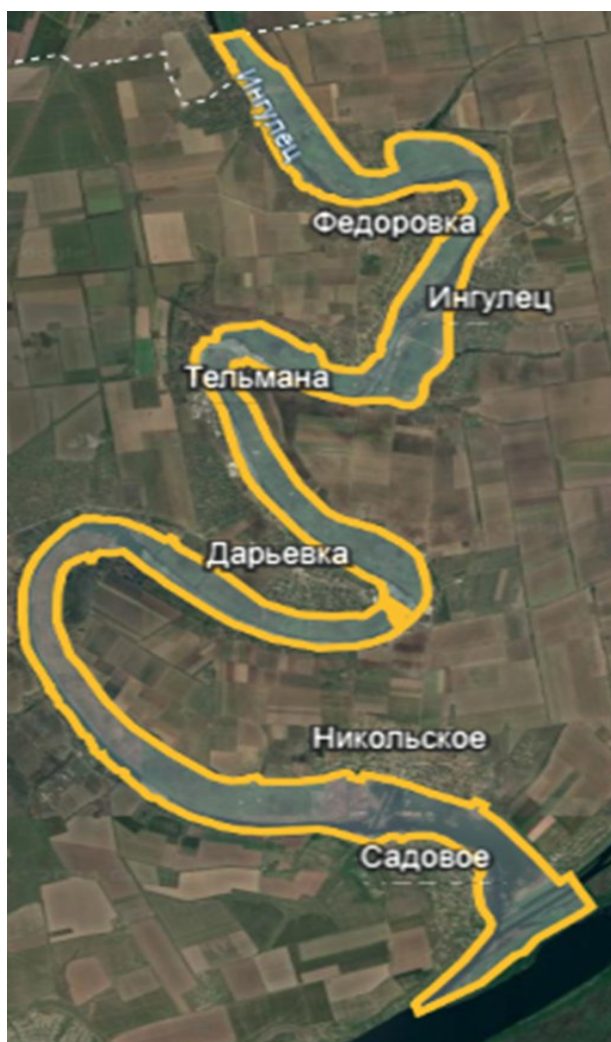
Рисунок 4.1 – Долина річки Інгулець (гирлова область) в межах Херсонської області [18]

Меандруючи гирловою областю річка Інгулець утворює 7 меандр, а площа долини річки (гирлової області) в межах Херсонської області становить 23,03 км<sup>2</sup> (рисунок 4.1).

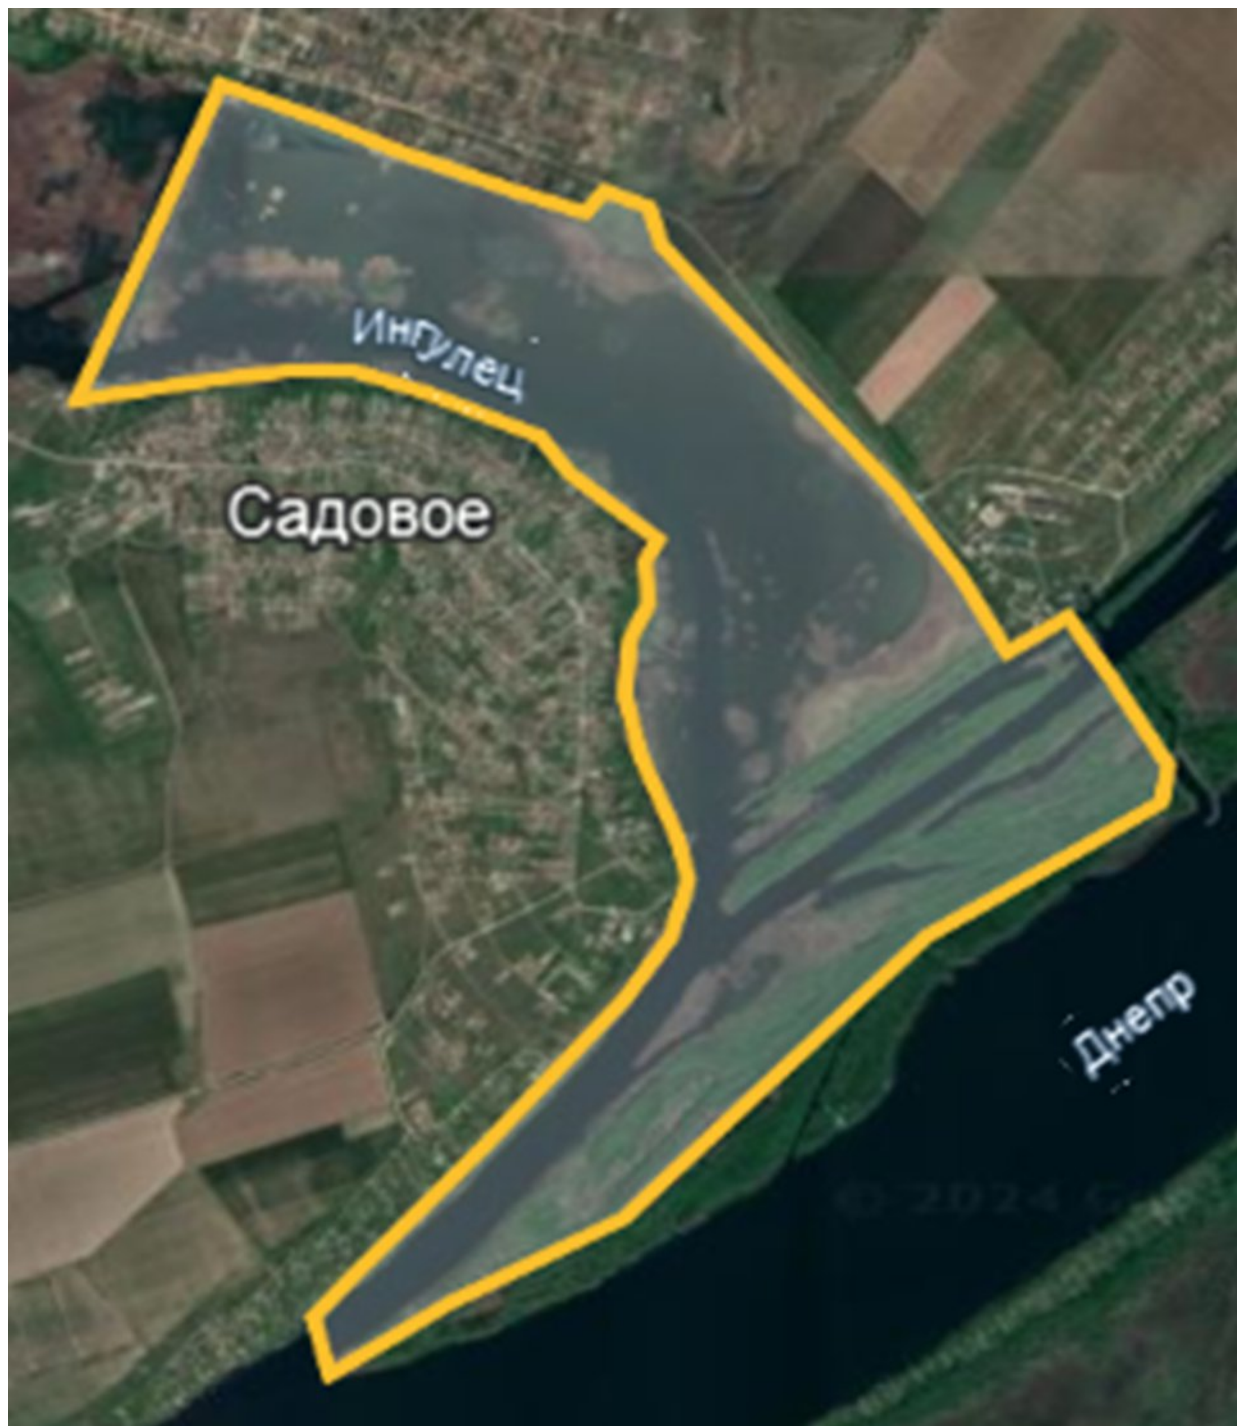
Рисунок 4.2 – Площа самого гирла річки Інгулець [19]

Якщо брати до уваги, насамперед, саме гирло, а це Інгулецький лиман, та місце злиття річки Інгулка (напіверик річки Дніпро) в річку Інгулець, то площа даної ділянки складає 3,78 км<sup>2</sup> (рисунок 4.2).
